# 算力板接地优化

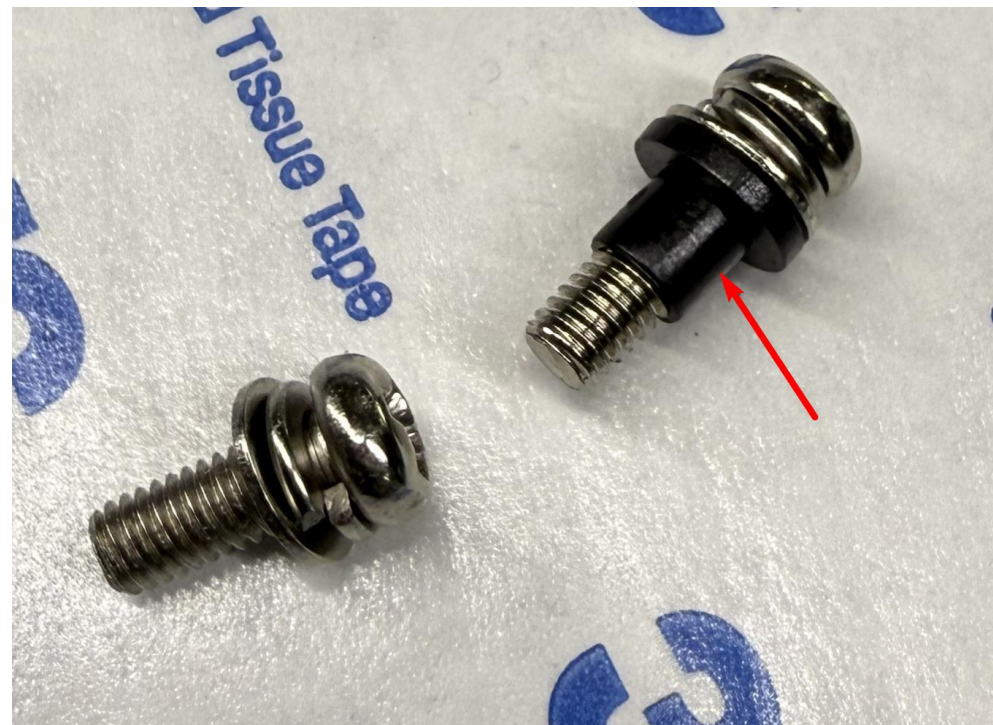
- 算力板有概率重启导致平均算力不达标.

- 场地供电环境的不稳定，会有概率引入高频噪声。
- 高频噪声的影响导致算力板芯片的工作状态发生变化，有概率导致电压域分布不均，系统重启

- 1、卸下算力板
- 2、取下负极螺丝
- 3、去掉负极螺丝绝缘套，重新安装（或者直接换装一个M3X6螺丝）

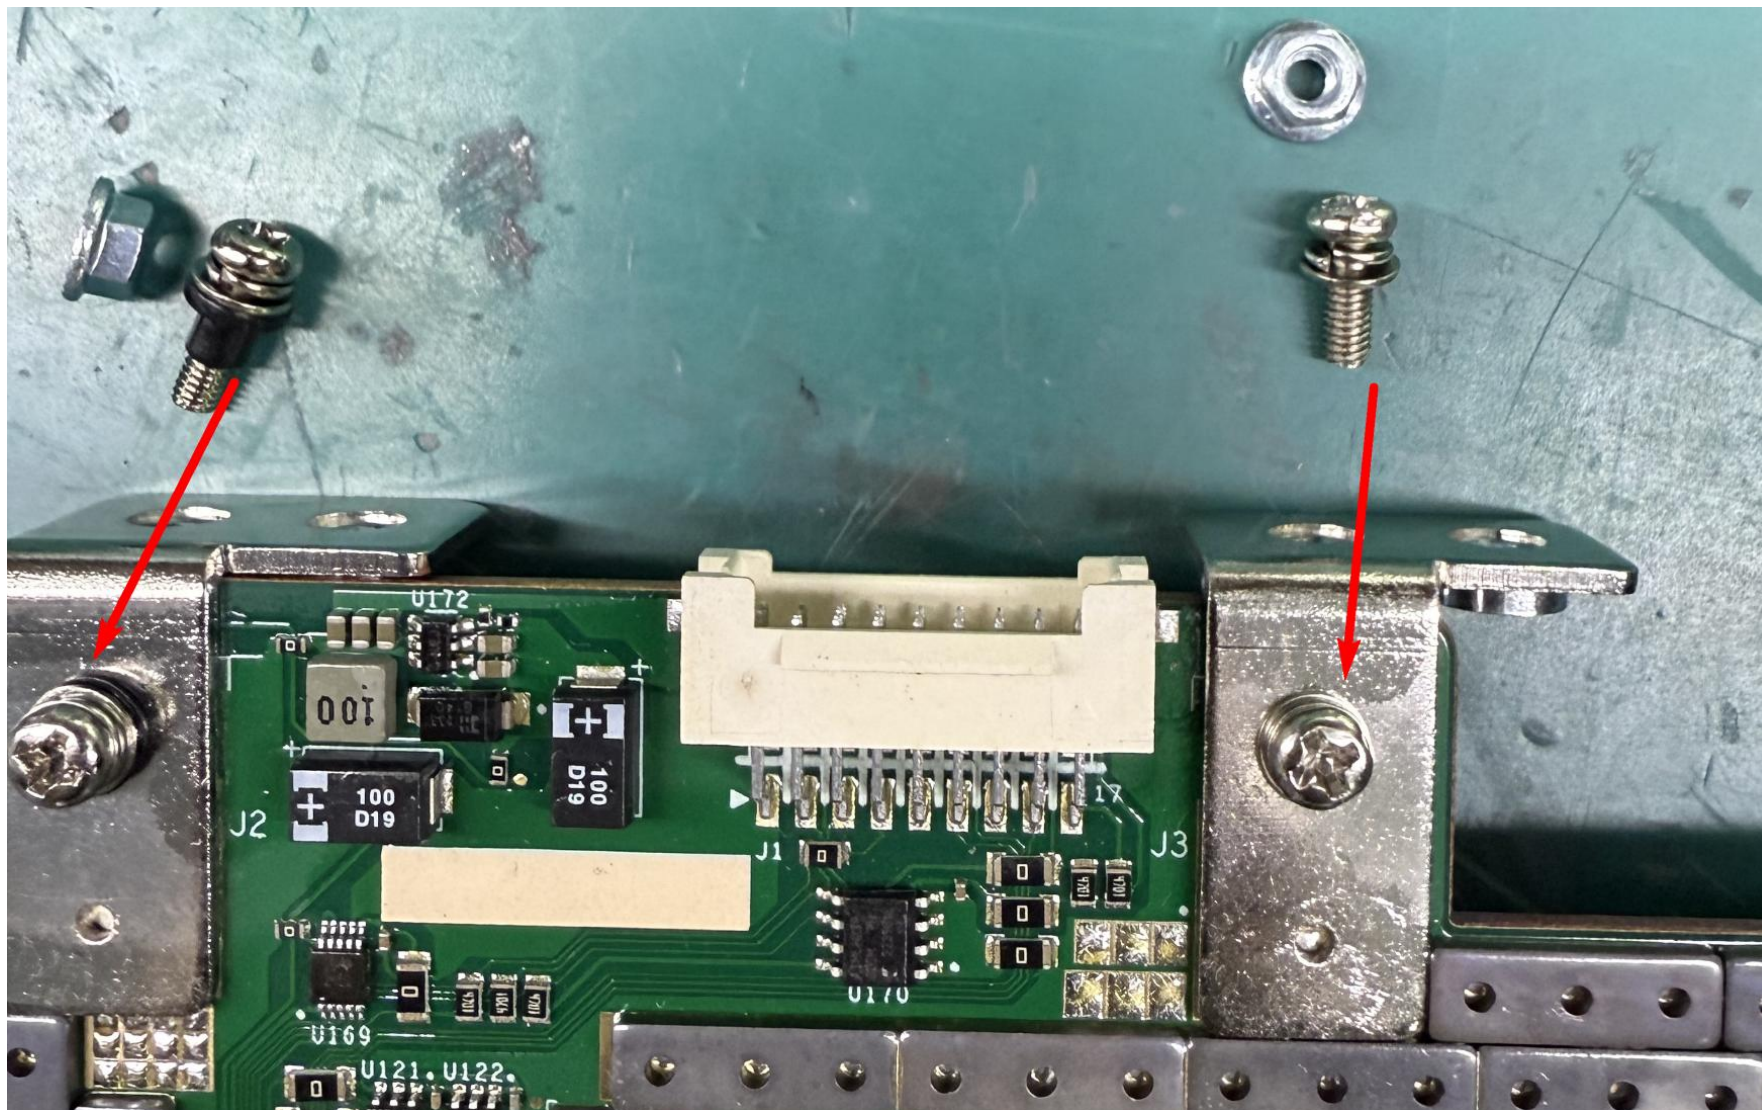
- 正负极对应螺丝形态:
